**CTGG-dag, 21-04-2023**

**ProRail & Railexperts:**  
**Gebruik van meetgegevens bij het spoorgoederenvervoer om vroegtijdig problemen met wielen en assen op te sporen**  
 Bas van Wijhe and Wesley van der Manden

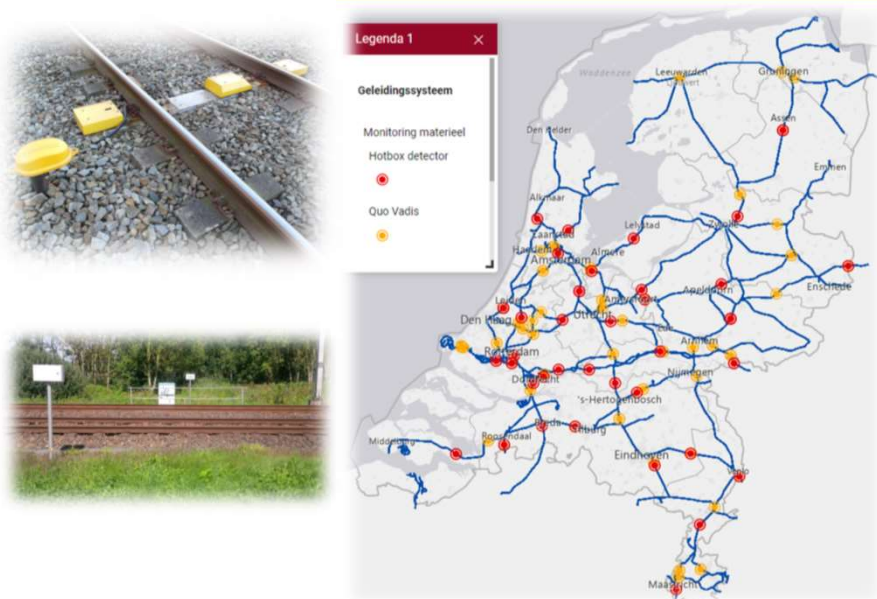
## Meten vanuit de Infrastructuur: Waar?

Strategisch geplaatst:

- 99% Goederentreinen
- 89% Reizigerstreinen

Hotbox op Goederencorridors:

- Elke 80 km
- 40 km voor een Tunnel

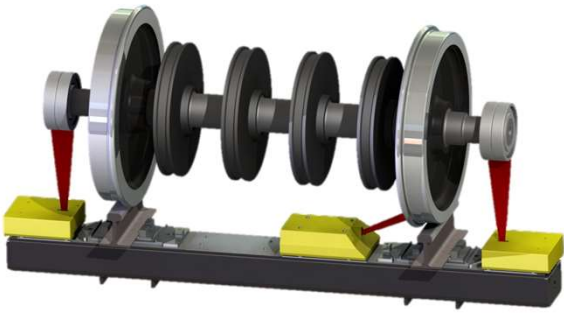
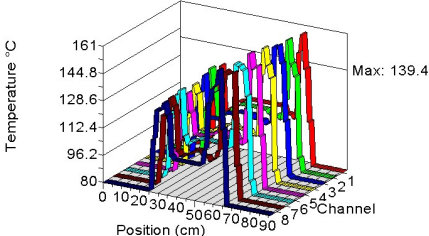
- HotBox:

Diagram of axle 28 Rail2 (3D) HWD1

Temperature °C

Position (cm)

Max: 139.4

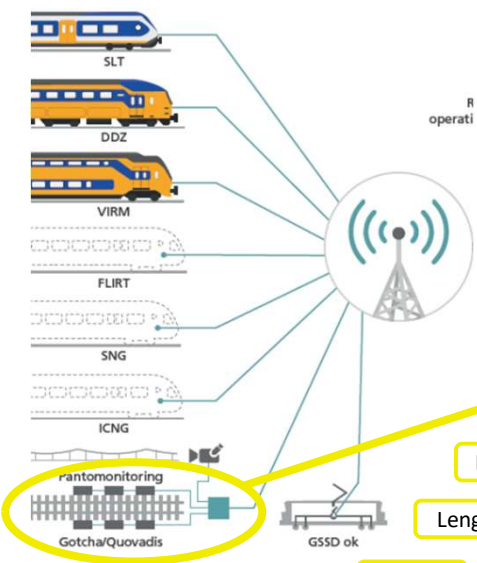
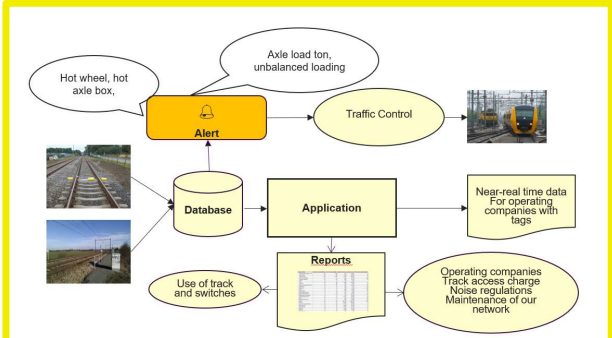
## Meten vanuit de Infrastructuur: Wat?

Treinnummer

Scheve belading

Diagonale onbalans

Aslast

Wiellast

Wiel en as Temperaturen

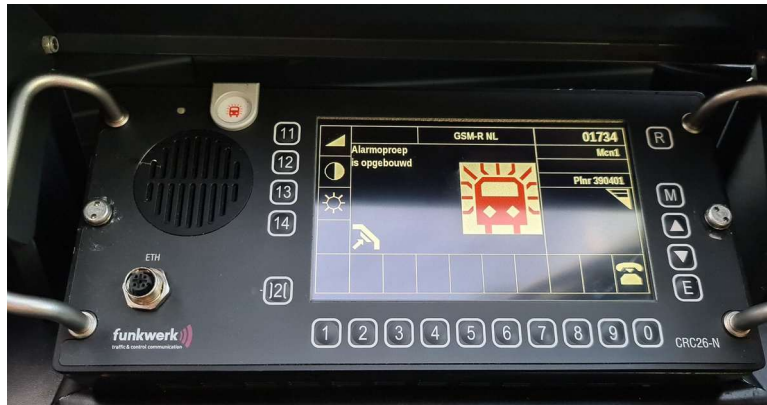
## Alarmeren

- Uitgebreid WILD (45 locaties) en HotBox (37 locaties) Netwerk
  - Goederencorridors: hotbox passage elke 80 km, 40 km voor een tunnel
- Actieve signalering: warm/heet wiel en warme/hete aspot
  - Actie: Via Verkeersleiding worden treinen beheerst direct (Heet) of op een plek met minimale impact (Warm) stil gezet.
  - Feedback: vaak defecte tripleklep, remcilinder of vaste (hand/parkeer)rem.
- Overschrijdingen worden binnen 24 tot 48 uur gedeeld met vervoerder
  - Inclusief Wagonnummer en/of RFID tagnummer indien beschikbaar
  - Alle data van treinpassages is voor de vervoerder beschikbaar, op aanvraag
- Railexperts: Patronen worden herkend en wagons worden vroegtijdig gecontroleerd op "verstopte" defecten
