# 9 februari 2019: Petrolad Incident Alblasserdam

Adviseur **Gevaarlijke Stoffen**: Henk van Wetten

Officier van **Dienst Brandweer**: Leendert-Jan Bron

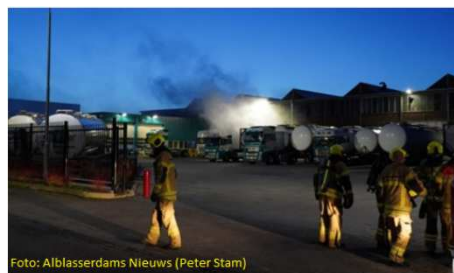
***-Tank met 19 ton product Petrolad 2101***

***-Mocht max. tot 70°C worden verwarmd en was nu 110°C***

## Ter plaatse

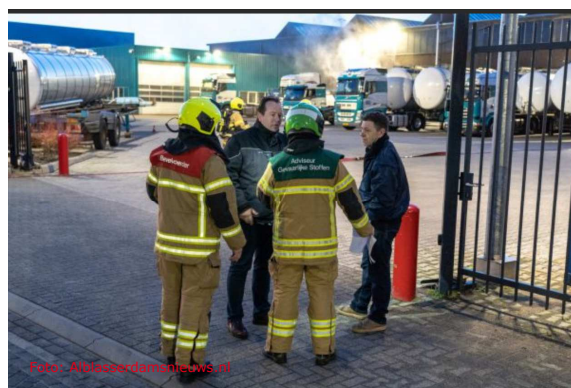
**Petrolad 2101 – Stofnaam? UN-nummer?**

***Kemmlerbord:***

**GEVI + UN: 90 – 3082**

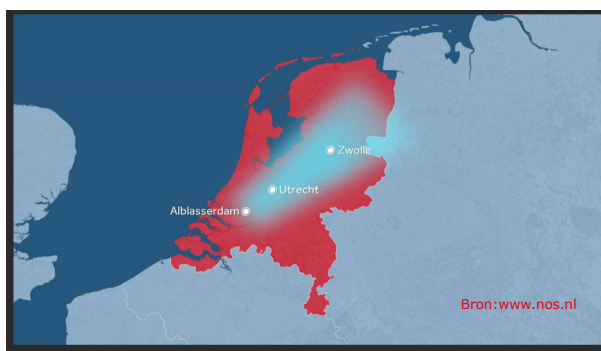
**Temperatuur:** vlampunt 120°C  
**Thermische ontleding:** oa CO, CO<sub>2</sub>, NO<sub>x</sub>, H<sub>2</sub>S

**Meetplan opgestart:**  
**Inzet meetploegen**  
**RIVM – MOD ingeschakeld**  
**Communicatie**

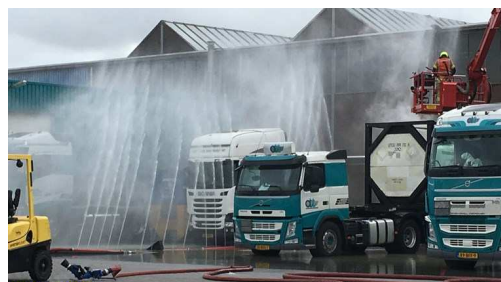
## Inzet

**-Opschaling**

**-Inzet**

**-Resultaat**

- 1. Verificatie dat verwarmingsproces is stopgezet.**
- 2. Koelen inhoud tankwagen: opschalen brandweereenheden**  
**Standaardaanpak: koelen met waterkanonnen.**  
**Complicatie: geïsoleerde tankcontainer**
- 3. Effectbeperkende maatregelen: inzetten waterschermen**
